Medidas Correctivas a los Impactos Ambientales en la Carretera Cusco Quillabamba: Tramo Abra de Málaga-Alfamayo

Corrective Measures to Environmental Impacts on the Cusco Quillabamba Highway: Abra Malaga-Alfamayo Section

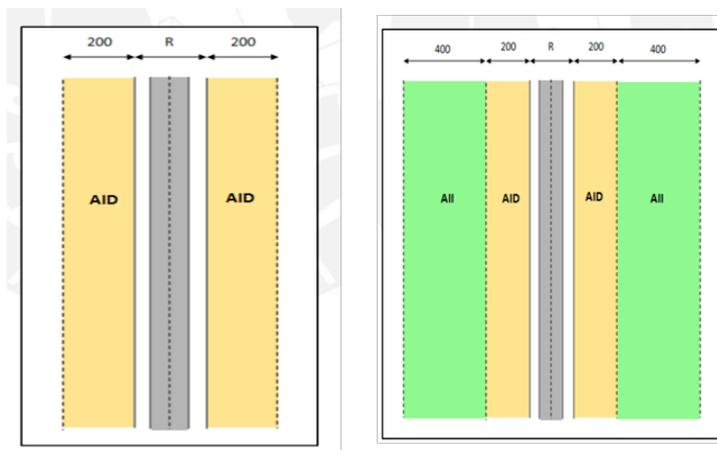
Figura 2

En el tramo estudiado, el AID tiene un área de 11.6 Km² y el AII alcanza una superficie de 23.2 Km², en estos escenarios se evidencian los impactos ambientales de efecto barrera y el efecto de borde respectivamente, además de la intervención de los pobladores que son evidentes y requieren ser gestionados.

Determinación del área de influencia directa (AID) y del área de influencia indirecta (AII) del tramo carretero Abra de Málaga-Alfamayo

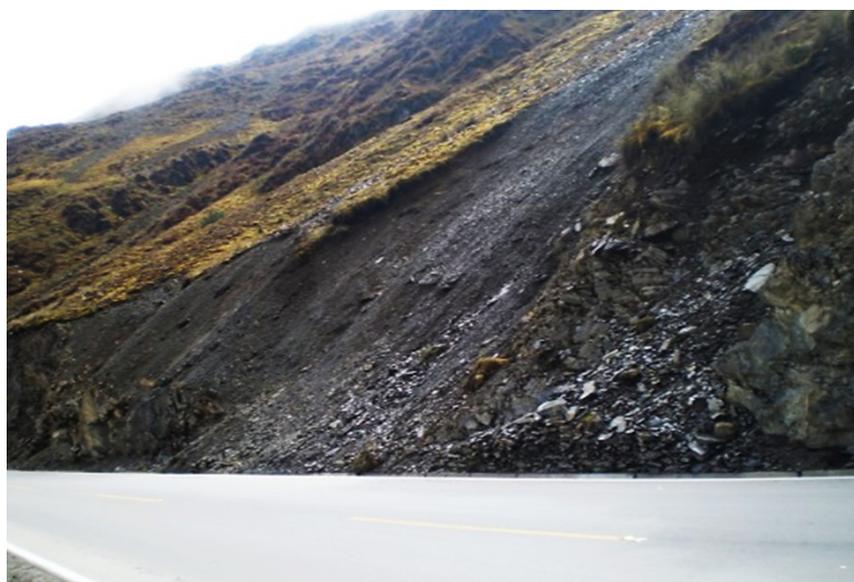
Figura 3

La información de la Tabla 3, y corroborado con las hojas de campo, especificadas en las Figuras 3 y 4, evidencia que no existe manejo adecuado de taludes, pues muestran pendientes superiores a las recomendadas para suelos, sedimentos y rocas inestables, fracturadas y con alto grado de cizallamiento, generando alto costo en mantenimiento de la vía, cunetas y en la transitabilidad vehicular. Todas las pendientes son superiores a 60°; más del 72% de los taludes presentan pendientes superiores a 70°; considerando la naturaleza de las rocas y sedimentos frágiles, falta de cobertura vegetal y ausencia de cunetas de coronación, constituyen acciones de alto riesgo que generan deterioro en la vía con el consiguiente gasto en mantenimiento.

Hoja de Campo N° 4 (Figura 3)

Nombre del tramo: Abra Málaga-Alfamayo

Progresiva: Km. 140 + 134

Hoja de campo 4. Tramo: Abra Málaga-Alfamayo. Progresiva: Km. 140 + 134

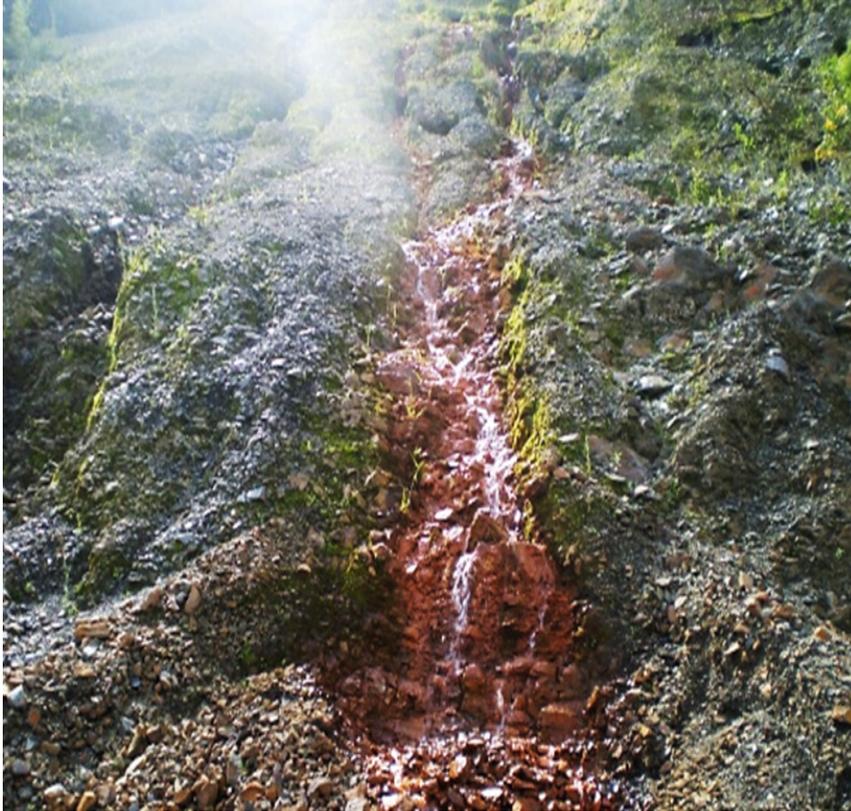
Figura 4

Hoja de Campo N° 14 (Figura 4)

Nombre del tramo: Abra Málaga-Alfamayo

Hoja de campo 14. Tramo: Abra Málaga-Alfamayo. Progresiva: Km. 158 + 700

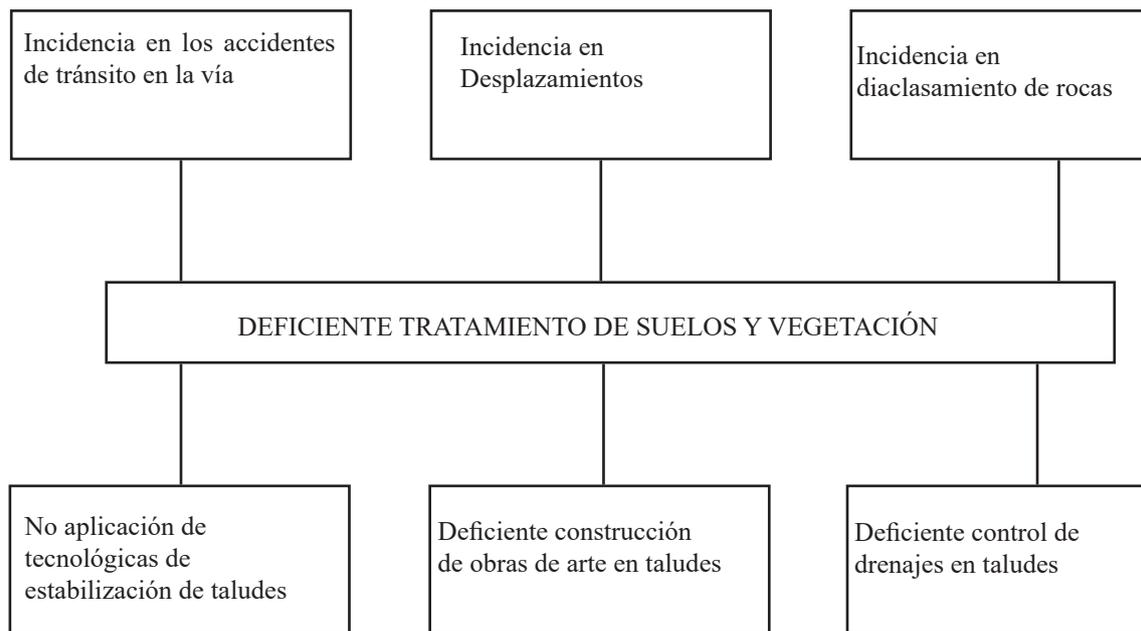
Figura 5.

La estabilidad de los taludes y laderas se encuentran condicionadas por diversos factores, por lo que su estudio es fundamental para evitar consecuencias serias para las obras viales; las vías de comunicación son vulnerables a los diferentes deslizamientos que pudieran ocurrir a lo largo de su historia, siendo de igual relevancia los posibles siniestros de vehículos. En base a esto, los estudios geotécnicos conforman un nuevo paradigma en la seguridad vial, puesto que permiten prevenir, mitigar o corregir movimientos de masas que afecten las vías de comunicación. En el ámbito de estudio se ha verificado y medido la pendiente de los taludes y evaluado la naturaleza geológica y se ha determinado el siguiente árbol de problemas mostrado en la figura 5.

De la figura 5 se colige que del deficiente tratamiento de suelos y vegetación se pueden generar mayores accidentes de tránsito, una mayor incidencia de deslizamientos y asentamientos rocosos y el avance progresivo del diaclasamiento y cizallamiento de las rocas y sedimentos.

Árbol de problemas en inestabilidad de taludes
