## Diagnóstico situacional del exbotadero de San Antonio, San Sebastián - Cusco

### Situational diagnosis of the old landfill of San Antonio, San Sebastián - Cusco

Verónica Isela Vera-Marmanillo<sup>1</sup>, Renán Ramírez Vargas<sup>2</sup>

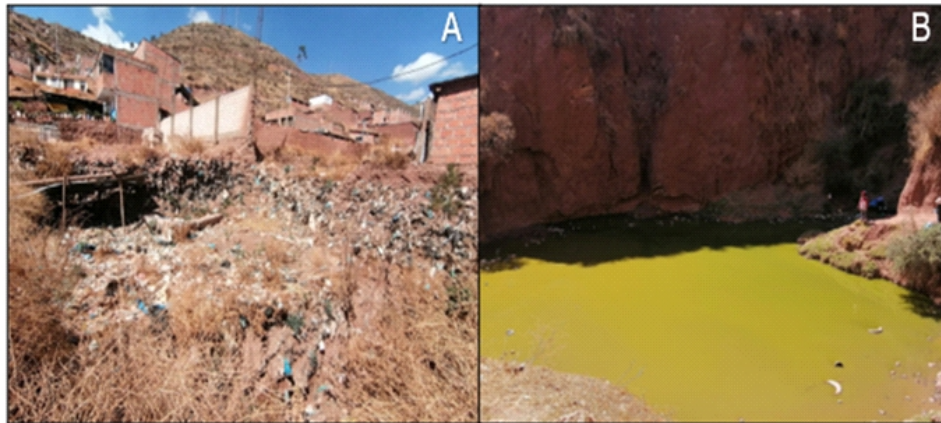
## Figura 2

El punto de referencia inicial fue un terreno con características de construcción paralizada (debido a la presencia de residuos mal soterrados) y termina en el pozo o desagüe comunal de agua contaminada (donde existe una toma de agua natural, utilizada por la población con menos recursos económicos para fines de abastecimiento o limpieza).

Puntos de referencia

A) Punto inicial de referencia (-13,5488153 Latitud -71,9237745 Longitud) B) Hito final de evaluación: toma de agua natural -13,5488894 Latitud, -71,9234209 Longitud

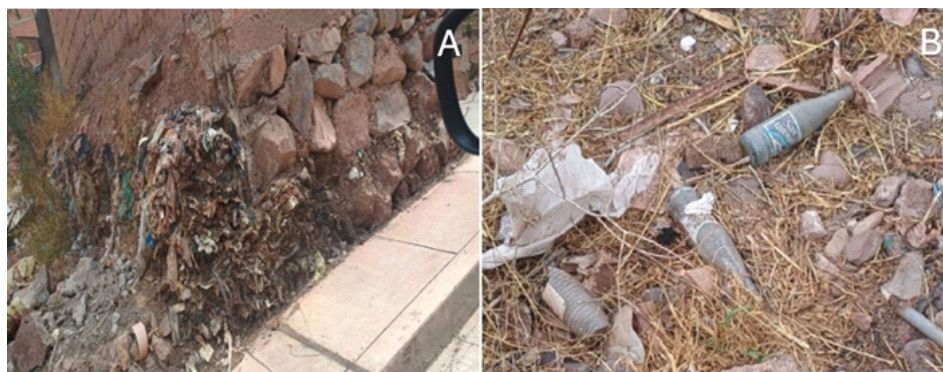
### Figura 3

Presenta un suelo arcilloso con cúmulos asociados de tierra, con remanentes visibles del ex botadero de San Antonio. Presencia de cuerpos de agua estancada o charcos estacionales (formados por actividad pluvial y antropogénica), puntos críticos caracterizados por olores fétidos, gases de efecto invernadero, medio de proliferación de microorganismos patogénicos, punto de difusión de vectores y transmisores de enfermedades (animales domésticos, aves e insectos en estado larval y adulto). Presencia de lixiviados acumulados en las zonas de embalse, vestigios de residuos sólidos incinerados, construcciones pequeñas improvisadas (adobe y material noble) y otras paralizadas por la dificultad de ejecución de obras en terrenos que no son suelo compactado

*Condiciones geotécnicas asociadas a residuos sólidos soterrados y expuestos*

A) Cimentaciones sobre capas de residuos sólidos soterrados, B) Residuos sólidos antiguos hallados expuestos a la intemperie por erosión.

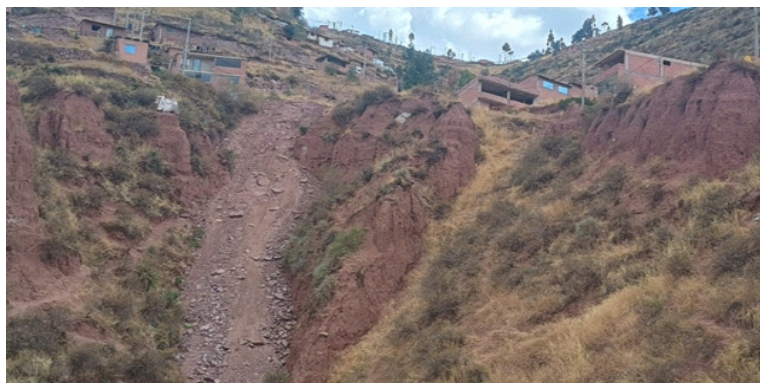
**Figura 10**

*Zona de alta vulnerabilidad por la exposición al riesgo de desastres, edificaciones de material noble construido en zonas de deslizamiento y cárcavas.*
